水磨沟 XX 新疆 XXXX 建设综合 开发有限公司“6·11”一般 坍塌事故调查报告

2023年6月11日23时40分许，水磨沟区XX街道葛家沟村（卧龙岗）引水改造工程项目在涵管施工过程中发生一起坍塌事故，王某军、魏某民2名工人被掩埋受伤，伤者送往新疆医科大学第二附属医院进行抢救，其中王某军抢救无效死亡。

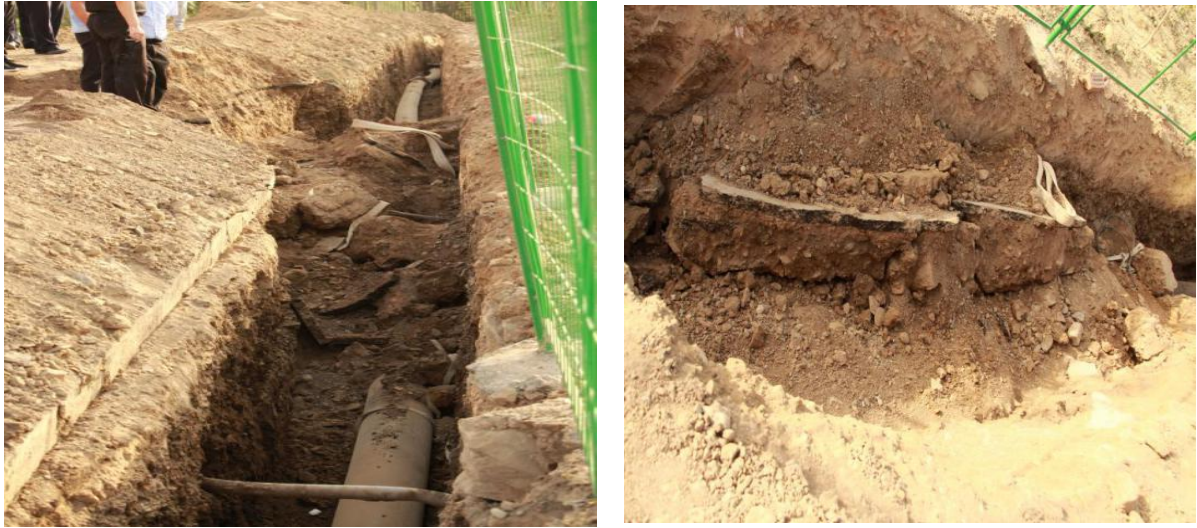
图 2 事故现场

坍塌部位位于事发项目K0+055~075区域，坍塌长度约9.0米，塌方深度约1.7~1.8米，堆土高度约1.0米，沟宽约1.0米，

坍塌宽度约 0.7 米。

①施工人员王某军、魏某民在管沟里取管卡时，管沟侧壁及顶部堆土因受挖机吊运管道等扰动和荷载变化突然塌方掩埋。

(1) 测量事发地点位于事发项目 K0+055~075 区域，管沟深度约 1.7~1.8 米，沟宽 1.0 米。目测坍塌部位是该管沟北侧侧壁和堆土，坍塌长度 9.0 米，宽度约 0.7 米。

(2) 目测管沟底部安装有 1 根黑色 PE 材质 DN315 给水管，给水管北侧并排安装有 1 根外露天然气管。该天然气管为近年农村煤改气工程改造后埋入，管沟侧壁是回填土土质，边坡稳定性差，该管沟两侧未采取放坡的安全技术措施。

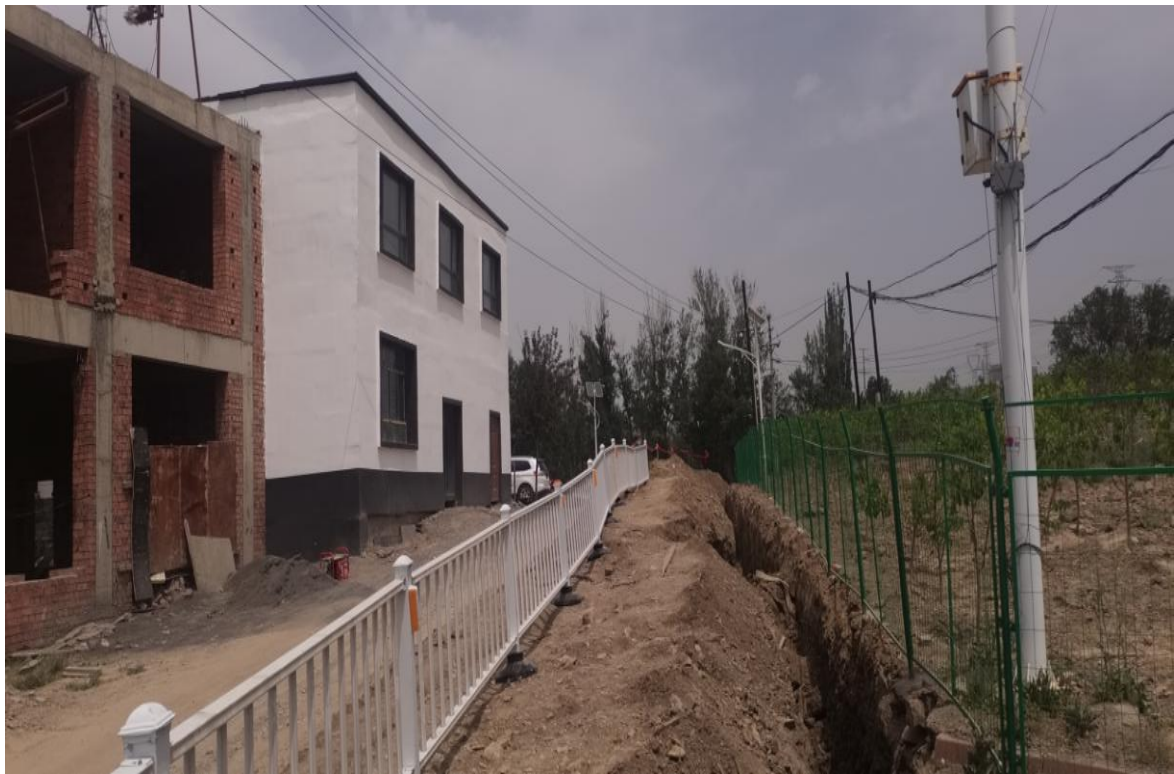
图3 事故现场环境

事发地点管沟位于 XX 街道葛家沟村葛家沟路东南侧护坡带，北侧紧贴路基和自建房，其中有 1 间门头是成辉紫叶羊脖子（葛家沟店）。南侧紧贴是卧龙岗水库铁丝网围墙，围墙内是林地。

管沟挖出的堆土紧贴沟边，堆土高度 1.0 米，宽度约 2.5 米，长度约 60 米，占用了半幅农村公路路面，未及时运走。

②项目部管道开挖作业时未执行管沟施工（专项）方案中余留回填土方离边坡距离不小于1米的安全技术要求，未及时将弃土运出，违反了《给水排水管道工程施工及验收规范》（GB50268—2008）表4.3.3之规定。
