水磨沟新疆 XX 中心“6·14”一般 高处坠落事故调查报告

编制单位：水磨沟新疆 XX 中心“6·14”一般高处坠落事故调
查组

编制时间：2023 年 9 月 18 日

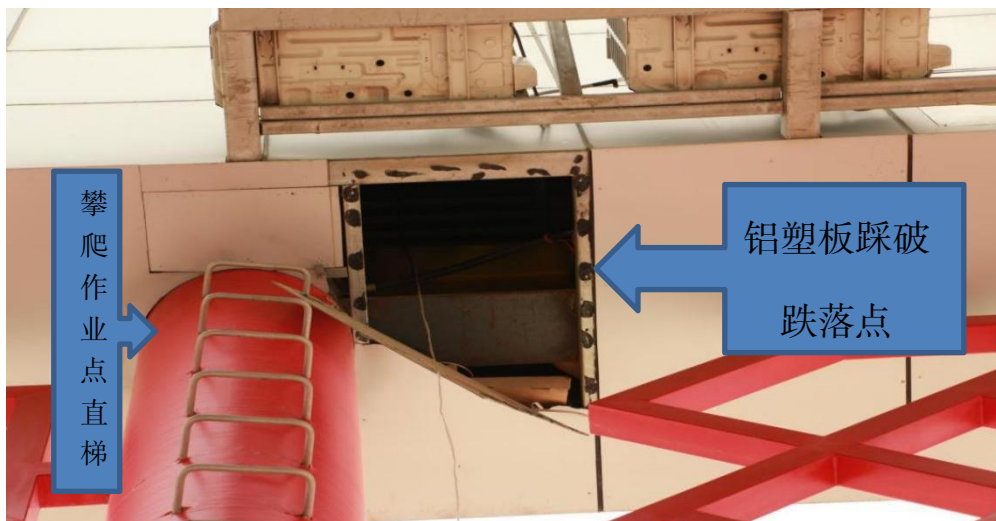
20时13分许，曹X兵在未佩戴安全帽、未系安全带等劳务防护用品的情况下，通过直梯攀登至大屏屏体内部，李X等其余3人在地面处进行配合。维修过程中，需使用螺丝刀和剥线钳，曹X兵让地面3人将其绑在铁链上进行递送，李X擅自爬至屏体下部时，被曹X兵制止，并再次强调李X不要上至高处。20时14分许，李X未听取曹X兵建议，未佩戴安全帽、未系安全带等防护用品攀爬直梯至大屏内部协助维修。20时22分许，李X踩破大屏铝塑板，跌落至地面，赵X林、由X勇立即上前查看情况，发现李X面部朝上，头部出血。

系安全带，未采取防坠落措施，不慎踩破铝塑板，从高约 9.85 米的大屏箱体内部坠落至地面，导致受伤，经七附院抢救无效后死亡。

（一）新疆 XX 中心要深刻汲取事故教训，一是全面落实安全生产主体责任。建立健全安全生产责任制及各项安全管理规章制度，安全管理人员要全面履行安全管理职责；加强对第三方作业人员的安全教育培训，切实提高现场管理人员和作业人员的安全意识和自我防范能力；二是全面梳理安全生产责任体系，进一步建立健全各项安全管理制度及措施，尤其要将第三方作业有效纳入本公司安全生产统一协调和管理，消除对工程项目的安全管理盲点，积极开展风险辨识和隐患排查，严防违章施工，防止此类事故再次发生。
