# 水磨沟苇湖梁四川 XXXX 建筑工程有限公司 新疆分公司“9·19”一般高处坠落 事故调查报告

2023 年 9 月 19 日 0 时 32 分许，水磨沟区 XXXX 项目二期 9—13#楼室内大批量精装修工程发生一起高处坠落事故，导致 1 人死亡。

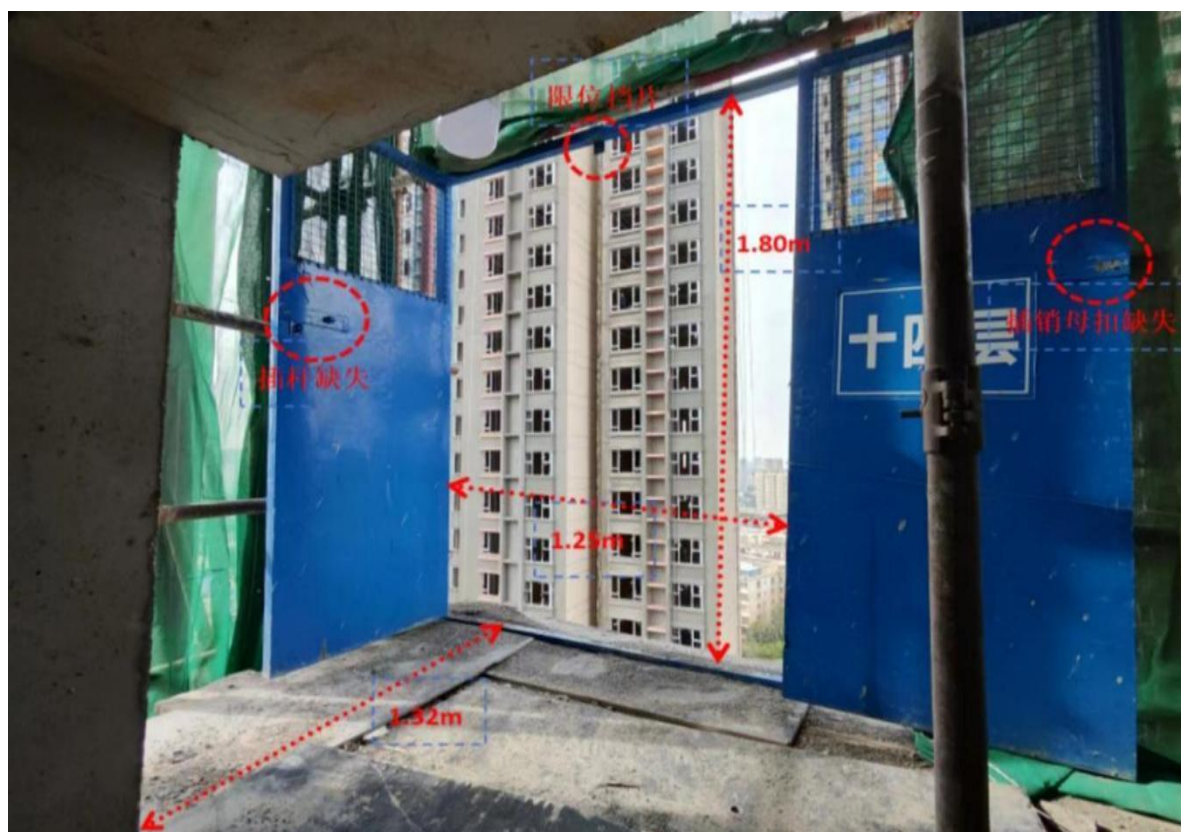
图 1：卸料平台入口图

（2）事发卸料平台安全设施。该工程涉事 9#楼 14 层卸料平台层站门右侧门扇插销母及左侧门扇插杆缺失，门框中间限制外开挡片完好，无碰撞痕迹，因此事故发生时层门两侧门扇均处于开启状态，未起到防跌落的作用。

该平台位于 1401 西侧卧室窗外，使用钢管脚手架搭设，底部使用木质脚手板铺设，四周拉设绿色密目网，平台宽度 1.32m，西侧为升降机卸料入口，入口采用双扇铁门，门向内开启，高度 1.80m，宽 1.25m，右侧门扇上标注楼层号，中上部为外部锁闭插销，右侧门扇插销母及左侧门扇插杆缺失，门框中间限制外开

挡片完好，门扇完好，无变形、凹坑及其他机械损伤。单扇门宽度为  $1.25/2=0.652\text{m}$ ，电动车宽度为  $750\text{mm}$ ，即  $0.75\text{m}$ ，因此事故发生时层门两侧门扇均处于开启状态。

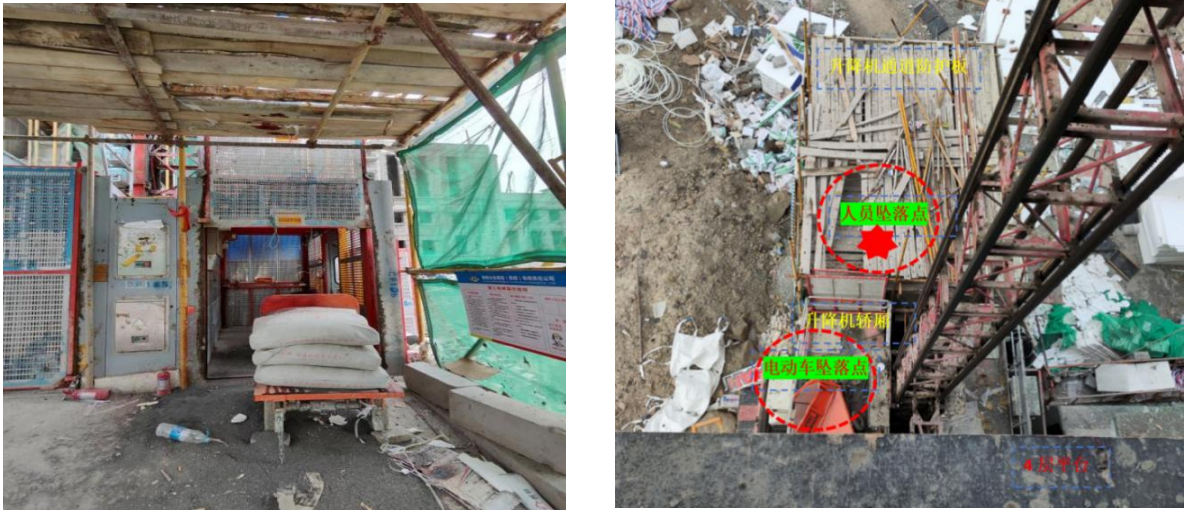
图 4：坠落点位置及升降机入口通道

电动车坠落点位于升降机轿厢顶部，电动车已变形，人员坠落点位于升降机入口通道防护板上部，升降机入口通道使用脚手架钢管及木板搭设，通道内放置装满沙子准备运送的的电动车，

地面散落有沙子、矿泉水瓶、灭火器等，沙子下部及通道顶部木板有血迹，脚手架钢管上悬挂施工升降机操作规程。
