案件编号：XJSMGQ〔2023〕6号

# 水磨沟八道湾水磨沟区振安街新 X 鹰家具厂 “10·9”一般物体打击事故调查报告

编制单位：水磨沟八道湾水磨沟区振安街新 X 鹰家具厂“10·9”一般物体打击事故调查组

编制时间：2023年11月8日

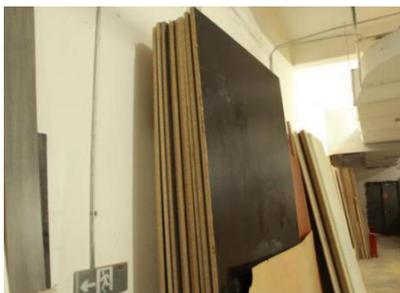
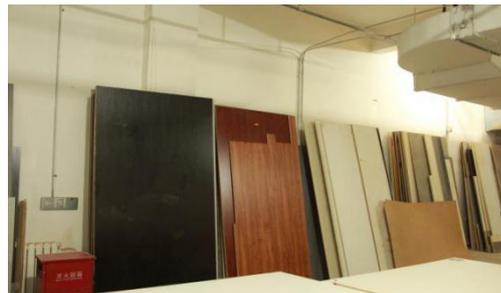
2023 年 10 月 9 日 15 时 20 分许，八道湾美 X 尔园区美 X 尔 3 号楼负一层新 X 鹰家具厂车间内。袁 X 裕、徐 X 明、杨 X 涛在挪动竖立在墙边的板材时，因袁 X 裕、徐 X 明力量不足以支撑过重板材导致板材倾倒，将徐 X 明、袁 X 裕砸倒，徐 X 明躲闪至倾倒板材与平放板材空隙处未被砸中，袁 X 裕头部碰到平放的板材处受伤，工厂经营者徐 X 明和工人杨 X 涛将伤者袁 X 裕送至新疆医科大学第七附属医院进行救治，16 点 49 分许，伤者经抢救无效宣布死亡。据现场勘察，事故现场单张板材长 2.44 米，宽 1.22 米，厚 0.025 米，重量约 35—40 千克，现场视频监控显示徐 X 明、杨 X 涛开始挪动板材时，袁 X 裕上前帮扶板材，事故发生时，工人杨 X 涛持续翻动靠墙竖立的板材，板材叠放至 15 张，总计约 525—600 千克，板材发生倾倒砸到袁 X 裕，造成事故发生。

经调查组综合分析认定该起事故的直接原因是：徐 X 明、杨 X 涛、袁 X 裕在厂区内西南侧靠墙竖立板材中抽取一张加工所需要的板材时，因违反操作规程，板材将徐 X 明、袁 X 裕砸倒，导致袁 X 裕后脑磕到地上平放板材的一角，造成该起事故。
